DSAC - DGAC

Retour d'expérience : vents forts sur aéroport

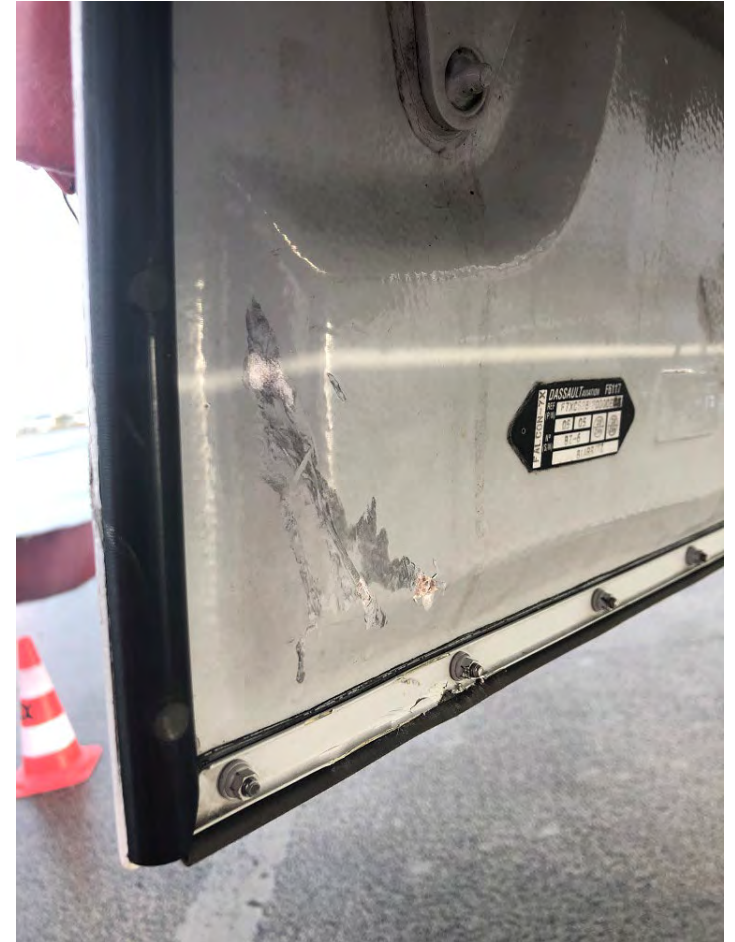
Evènement 1 :

Rotation d'un avion qui est entré en collision avec l'avion positionné sur le point de parking adjacent.

Les avions étaient calés avec 2 paires de cale.

Le matin de l'incident, il y avait un peu de vent avec un peu de pluie. Vers 08h00, le vent est devenu plus fort, au point de libérer l'aéronef de ses cales 7 minutes plus tard.

À 07h45, nous avons reçu un message d'alerte de vents forts pour la période 09h30-20h30. Les équipes piste se préparaient à réagir à cette alerte, mais ont été pris de court par les rafales de vents qui sont survenues plus tôt que prévu (à 08h00).

Notre procédure interne stipule que les avions stationnés sur de longues périodes doivent être calés avec 2 paires de cales, et avec une paire supplémentaire en cas de vents forts.

Tous les avions amenés à être stationnés sur de longues périodes seront calés avec 3 paires de cales.

Possibilité d'installer un dispositif de mesure du vent qui se mettrait en alarme en cas de vent fort pour informer les équipes piste en temps réel.

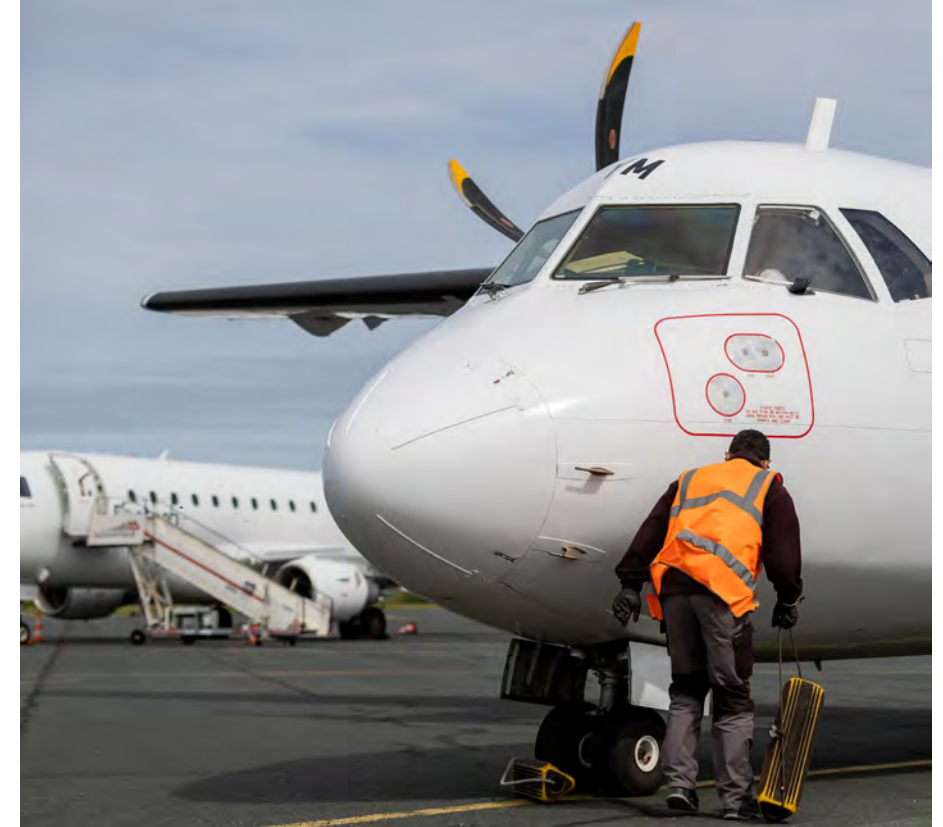
Evènement 2 :

Un avion, arrivé de nuit, a été calé de manière classique (roulette de nez et train principal) alors que la procédure prévoit un calage renforcé pour les night-stop.

3 jours plus tard, alors que plusieurs MAA ont été émis (à 16h08, 20h01 et 23h43), la roulette de nez de cet avion vire sur la gauche à 45° et celui-ci effectue un demi-tour quasi complet alors que les 2 postes adjacents sont occupés.

Pas de collision ni de dommages.

Le calage classique est insuffisant pour un night-stop, *a fortiori* lors de conditions météorologiques dégradées. Aucune vérification n'a été effectuée pendant les 3 jours qui ont précédé l'incident.

Un avion stationné sur une longue période ne fait l'objet d'aucune surveillance régulière. De fait, à la réception de l'avis de vents forts, l'assistant en escale concentre ses efforts sur le rangement du matériel, des engins et sur l'arrimage des conteneurs (ce vol est le seul night-stop de l'assistant).

Adapter le calage à la durée de l'escale.

Vérifier quotidiennement le calage jusqu'au départ.

Si intervention maintenance, informer l'Assistant en escale.

En cas d'avis de vents forts, caler tous les trains (renforcer avec du ballast selon vitesse du vent et des rafales).

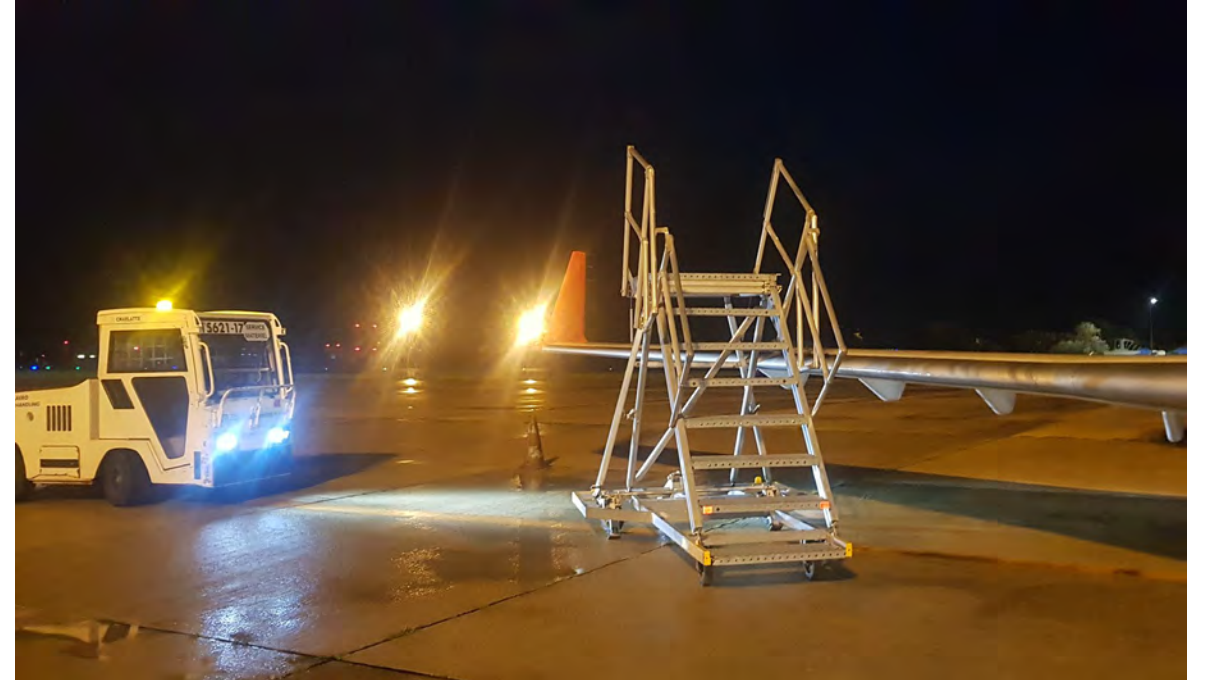
Evènement 2 :

Un escabeau technique non sécurisé s'est déplacé sous l'effet du vent pendant la nuit et est entré en collision avec l'aile d'un avion en night stop.

L'alerte a été donnée par l'exploitant d'aérodrome qui a constaté la présence de l'escabeau au contact de l'avion via les caméras.

L'aile a été endommagée et l'avion déclaré NOGO par la maintenance.
