DSAC - DGAC

Retour d'expérience : vents forts sur aéroport

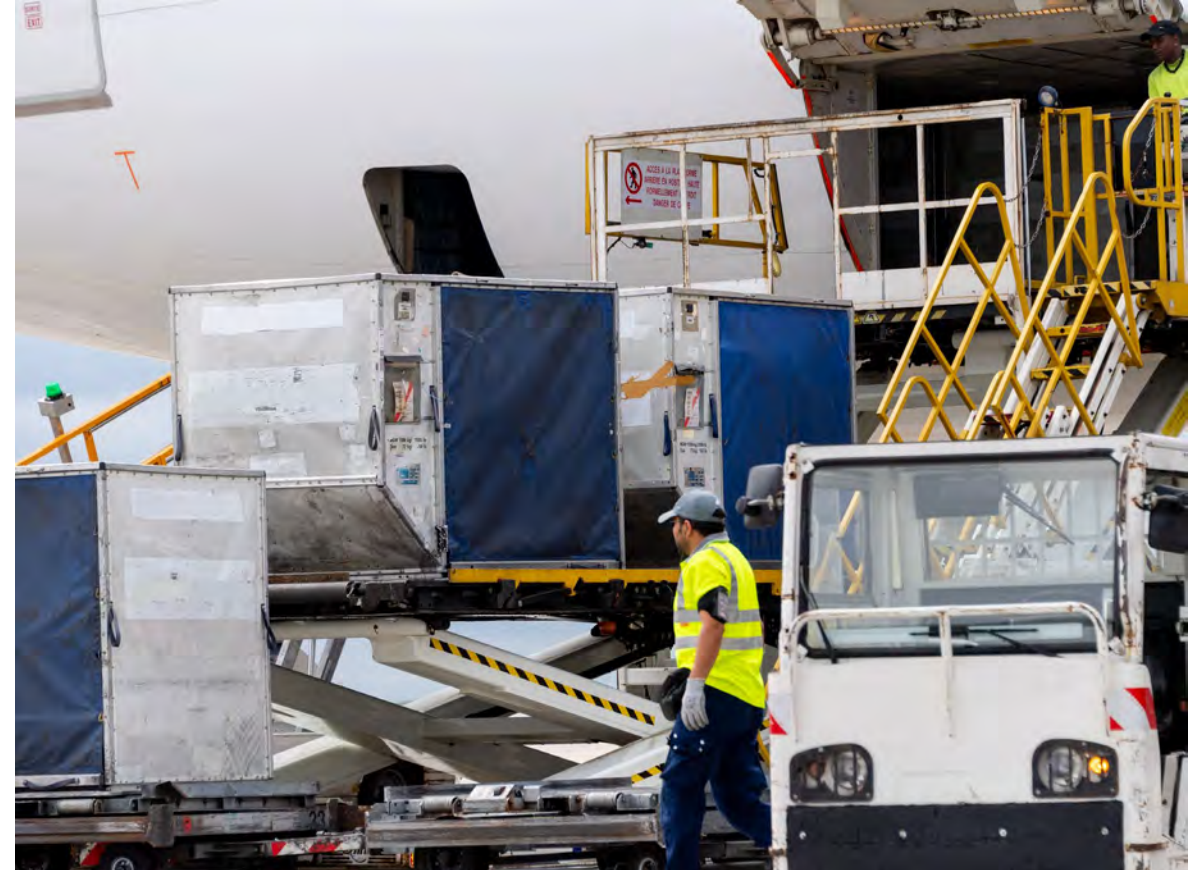
Le superviseur de chargement du vol a alerté le chef avion qu'il était dangereux de décharger ce conteneur dans de telles conditions et a refusé de procéder à son déchargement.

Lorsque des conteneurs vides doivent être manipulés, il faut :

- Avant le début des opérations, avoir pris connaissance des conditions météorologiques (bulletins d'information). En cas de risque de rafales, il est souhaitable de compléter cette information par une mesure sur site et en temps réel de la force du vent ;
- Suspendre les opérations en cas de vents forts, conformément aux consignes applicables sur l'aérodrome ;
- Ne jamais tenter de retenir manuellement un conteneur en montant sur la plateforme du loader, afin de ne pas s'exposer au risque de chute en hauteur.
